# なみふる

日本地震学会  
広報紙

No.  
146

## 震源近傍の強震動と建物被害

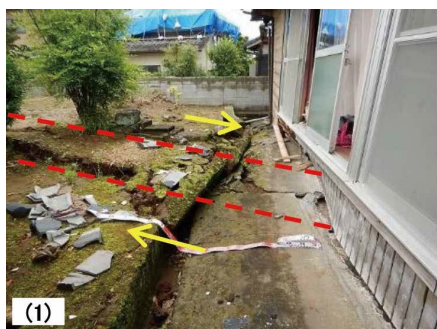
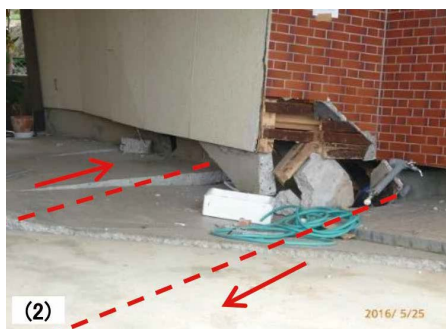
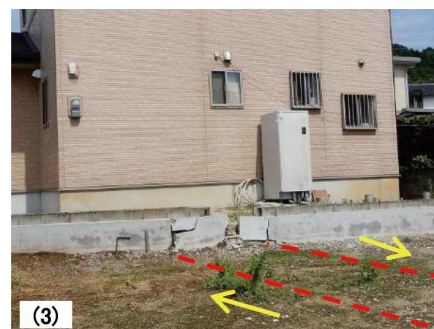
写真

地表地震断層による断層ずれ直上の建物の耐震性能と被害の違いの事例。(1) 基礎や躯体が変形した築約80年の伝統木造、(2) 無筋コンクリートの基礎が壊れ、躯体も変形した旧耐震基準と推定される木造住家、(3) 手前のコンクリート塀は破壊されているが、RC造のべた基礎でほぼ無被害の2000年耐震基準と推定される木造住家<sup>3</sup>。

最後に地表地震断層の断層ずれによる建物被害の調査結果を紹介します<sup>3</sup>。地表地震断層から100m程度以内の地域で314棟の建物を調査しましたが、建物の全壊率から南阿蘇地域を除くと震度5強から6弱程度であり、強震動よりも断層ずれによる被害への影響が大きいと考えられました。南阿蘇地域以外の地表地震断層の直上で21棟の木造建物がありましたが、倒壊した建物はありませんでした。一方、基礎が破壊され、建物が傾くような甚大な被害（全壊）となった建物は4棟で、うち3棟は旧耐震基準、1棟が新耐震基準と推定され、2000年耐震基準の建物はありませんでした。写真(1)～(3)に50～80cm程度の横ずれ変位を生じた地表地震断層の直上にあった住家の被害例を示します。写真(1)は築約80年の伝統木造、写真(2)は旧耐震基準と推定される木造住家で、断層ずれで基礎が壊れ、建物の躯体も大きく変形しました。どちらの建物も全壊であり、後に取り壊されました。一方、写真(3)は2000年基準の住宅で、断層ずれで手前の無筋コンクリートの塀は破壊されていますが、RC造のべた基礎や躯体はほぼ無被害でした。

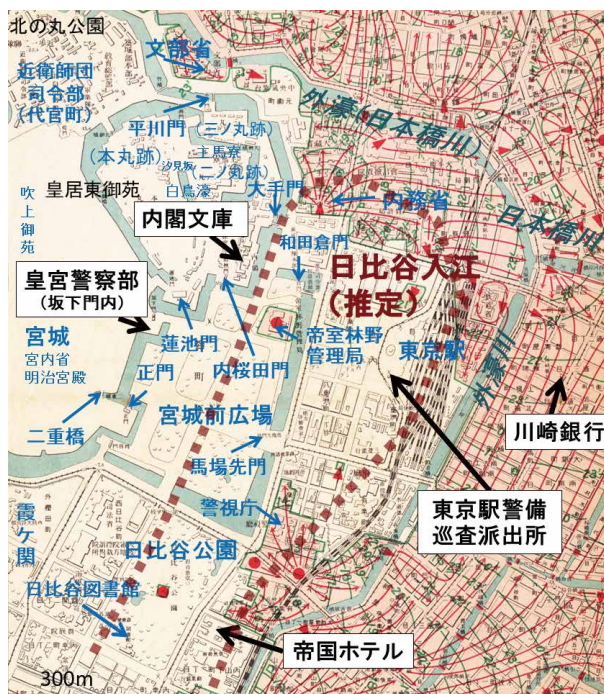
図1 東京駅周辺の火災動態地図（なみふる133号参照）と日比谷入江の推定位置（赤い点線）。赤で塗られた部分が焼失した地区。□枠で囲った名称は明治村に移築された建物の所在地を示す。[武村（2020）]

図1は、1923年の関東大震災時の火災の延焼状況を示す地図に、震災当時の東

京駅周辺の主な建物とともに、その後、明治村へ移築された建物があった場所を示したものです。帝国ホテルもその一つです。図には江戸時代の初めに埋め立てられた日比谷入江の推定範囲も示しています。

中央玄関を含む帝国ホテルの建物は、4年間の大工事の末に完成したところで、9月1日に落成披露式が行われようとしていました。まさにその当日に関東地震が発生したのです。もちろん式は中止になりましたが、図1からも分かるように、震災で周りの建物がほとんど焼失する中で、帝国ホテルは東京駅と同様に延焼を免れました。

は、震災前、つまり落成前にすでに後部大宴会場の部分が約50cm沈下し、その他の建物各部にも不同沈下(地盤が均一ではなく部分的に沈下する現象)の影響が見られていたということです。図1を見ると、帝国ホテルは日比谷公園と向き合った場所にあり、この場所は、日比谷入江を埋め立てた軟弱地盤上で、それに対応した基礎工事が十分でなかったようです。
